Fiat Group Automobiles S.p.A.

Bollettino Te.Se.O. – N. 10/10

Bollettino Te.Se.O. - N. 10/10

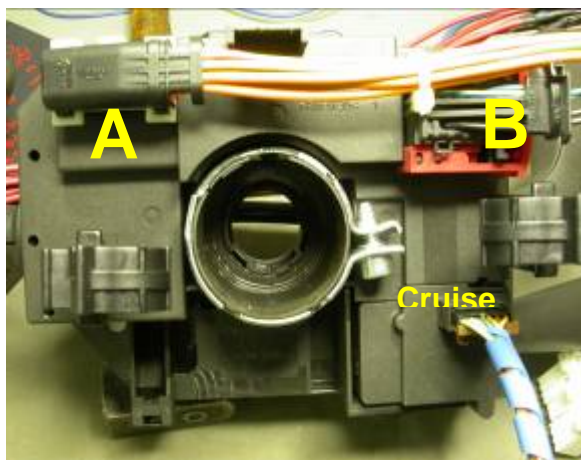
Fig. 1

Step	Verifica	Ok	Ko
1	Verificare integrità fusibili di protezione luci abbaglianti ed integrità lampadine	Passare a step 2	
2	Disconnettere i connettori portafemmine connessi alle sedi connettore "A" e "B" portamaschi del devioguida: Verificare eventuali contattazioni labili, connessioni incomplete, terminali mal graffiati, laschi o invertiti. (fig.1)	Passare a step 3	Ripristinare eventuali anomalie, procedere alla corretta riconnessione dei connettori "A" e "B" portafemmine alla sede del devioguida e verificare il corretto funzionamento. Se l'anomalia non scompare passare a step 2

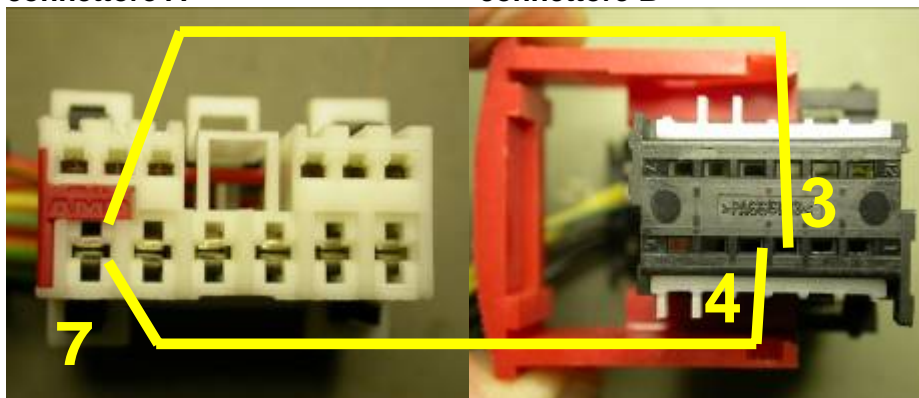
Fig. 2

3	<p>Individuare sul connettore "A" portafemmine l'uscita 7 e sul connettore "B" portafemmine l'uscita 4. Ponticellarle dopo aver acceso il quadro. Eseguendo l'operazione descritta ad ogni innesto del ponticello deve corrispondere l'accensione del proiettore abbagliante nella funzione di lampo luci. Al distacco del ponticello il proiettore deve spegnersi.</p>	Passare a step 4	Sostituire il devioguida.
4	<p>Ripetere l'operazione tra l'uscita 7 del connettore "A" portafemmine e l'uscita 3 del connettore "B" portafemmine. All'innesto del ponticello deve corrispondere l'accensione dell'abbagliante ma in questo caso anche rimuovendo il ponticello il proiettore non deve cambiare il suo stato. Lo stato si modifica solo ad un nuovo innesto del ponticello (fig.2)</p>	Passare a step 5	Sostituire il devioguida

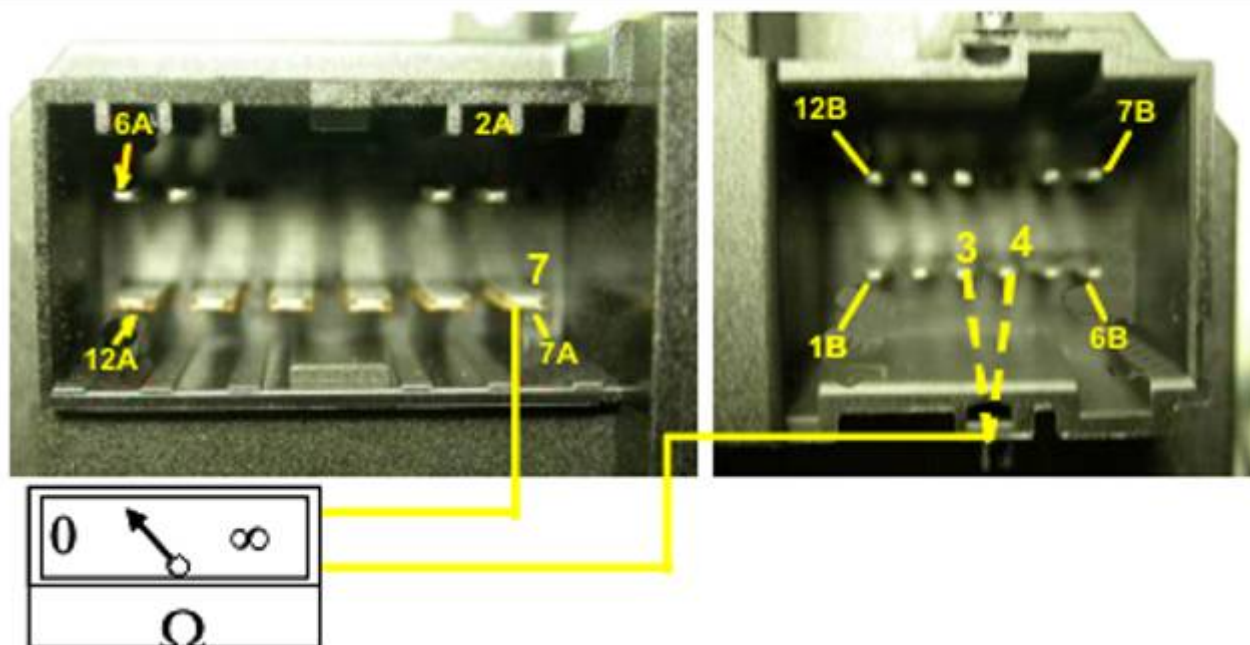
Fig. 3

5	<p>Rimuovere il devio guida dal piantone. Posizionare un ohmetro (tarato al fondo scala inferiore) tra il pin 7 del connettore "A" del devio guida e il pin 4 del connettore "B" del devio guida. Accertarsi che la leva sia nella posizione di riposo. (N.B. Se è presente, utilizzare il pin 9 del connettore "B" al posto del pin 7 connettore "A"). L'ohmetro deve visualizzare una resistenza prossima ad infinito o comunque nell'ordine della decina di Mega ohm. Lasciando collegato l'ohmetro portare la leva del devio in posizione di lampo luci (1°scatto). Quando la leva è in questa posizione la resistenza deve ridursi immediatamente ad un valore compreso tra zero e max 30 ohm. NB: Il valore prescritto deve essere al netto della resistenza del sistema di misura utilizzato (ohmetro, cavi, puntali ecc). Rilasciando la leva la resistenza deve tornare prossima ad infinito o nell'ordine della decina di Mega ohm (fig.3)</p>	Passare a step 6	Sostituire devio guida

6	<p>Ripetere l'operazione tra l'uscita 7 del connettore "A" e l'uscita 3 del Connettore "B": al primo scatto della leva (lampo) il circuito deve rimanere aperto, mentre, portando a leva del devio al secondo scatto (abbagliante) il risultato letto sull'ohmetro deve essere max 30 ohm. Rilasciando la leva la resistenza deve tornare prossima ad infinito o nell'ordine della decina di Mega ohm. (N.B. Se è presente, utilizzare il pin 9 del connettore "B" al posto del pin 7 connettore "A"). (fig.3)</p>	Contattare Te.Se.O.	Sostituire devio guida

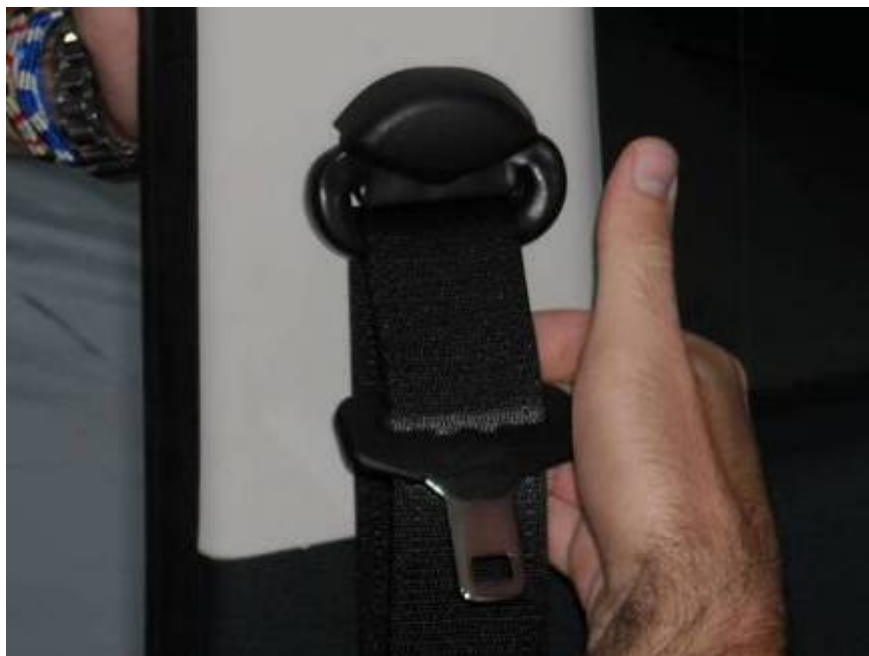
Bloccaggio cintura di sicurezza

- Verificare l'effettivo bloccaggio della cintura provando ad estrarre il nastro
- Se il nastro risulta bloccato procedere come segue:
 - Impugnare il nastro nella zona indicata nella foto

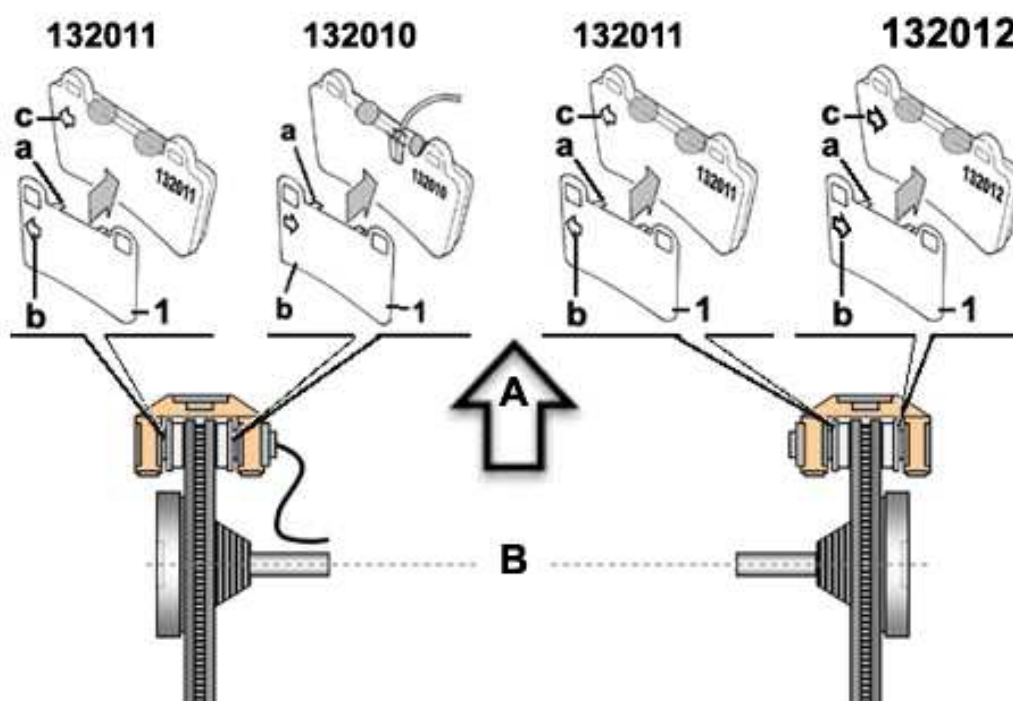
Fig. 1

I LAMIERINI SONO POSIZIONATI CORRETTAMENTE QUANDO:

- le due linguette a (a - Fig. 1) poggiano saldamente sul bordo superiore del dorso dei pattini freno (c);
- le frecce (b) impresse su di essi sono orientate nel senso di rotazione del disco e coincidono con quelle dei pattini freno (c);
- per il pattino interno SX (n° 132010) non è prevista la presenza della freccia in quanto la presenza del segnalatore di usura indica univocamente la posizione nella quale alloggiare la pastiglia freno all'interno della pinza sinistra.

Su un lotto di pattini prodotti nel 2008 non è stata stampigliata la freccia (c - Fig. 1) che indica il corretto posizionamento dei pattini.

In questo caso, per il corretto posizionamento dei pattini, è necessario fare riferimento ai numeri stampigliati sulle pastiglie freno che possono essere utilizzati, come riferimento al posto delle frecce (vedere la Fig. 1).

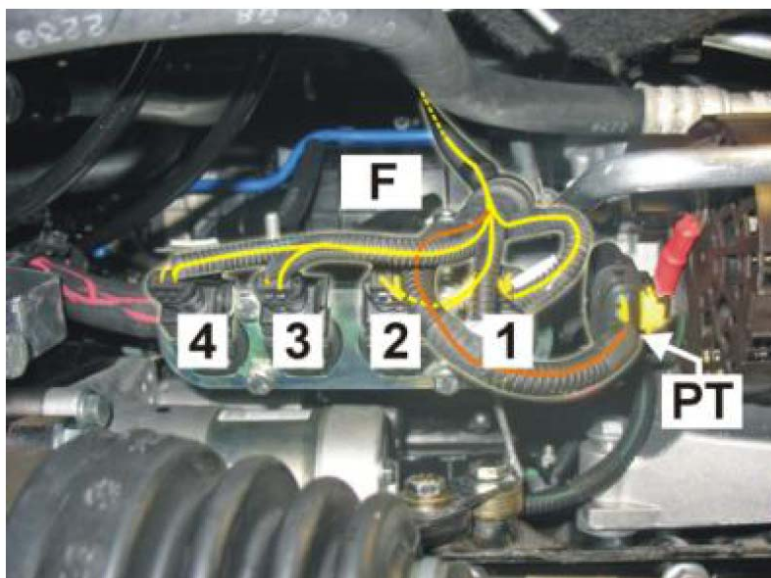
1. Verificare la corretta sequenza degli iniettori GPL come riportato in FIG. 1

2. Effettuare l'acquisizione dei parametri motore.
3. Effettuare l'azzeramento dei parametri auto adattativi (compresi Corpo Farfallato e Ruota fonica)

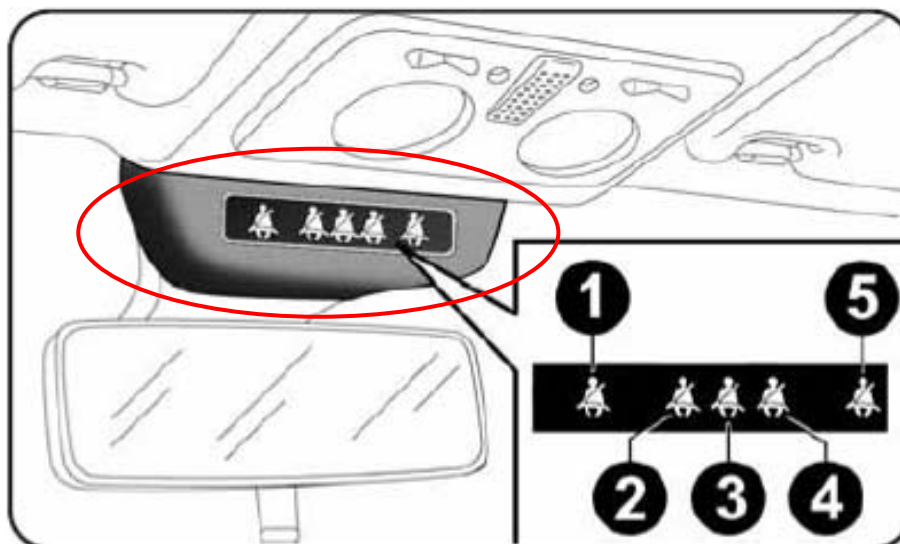
1. Mancato spegnimento cicalino cinture di sicurezza nonostante la cintura del guidatore sia correttamente allacciata.
2. Mancata/irregolare segnalazione della presenza passeggero anteriore su display posto sopra lo specchietto retrovisore interno (fig. in basso).

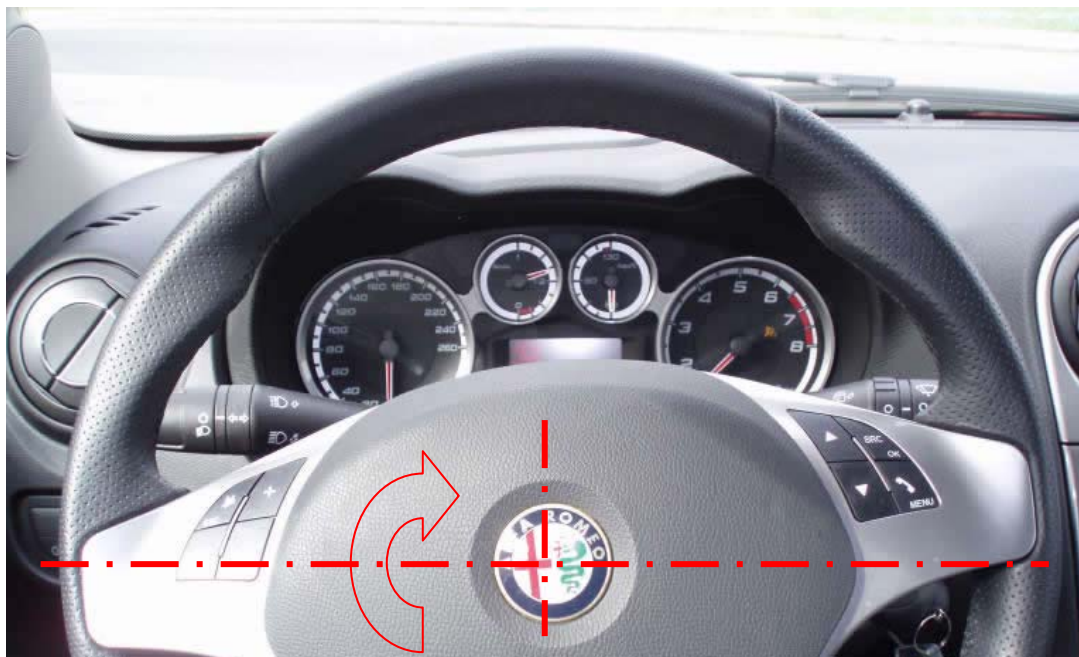
1. Mancato centraggio volante nella posizione di ruote dritte (razze volante storte, come da figura in basso).
2. Lieve tendenza del veicolo a derivare in marcia su traiettoria rettilinea.

Verificare che in marcia, con volante dritto, la vettura manifesti una lieve deriva.
In caso di presenza dell'anomalia procedere alla verifica preliminare della pressione pneumatici anteriori e posteriori, accertandosi che sia impostata sui valori corretti, e del loro stato di usura. Se l'usura dei quattro pneumatici è irregolare la deriva potrebbe essere causata da questi.

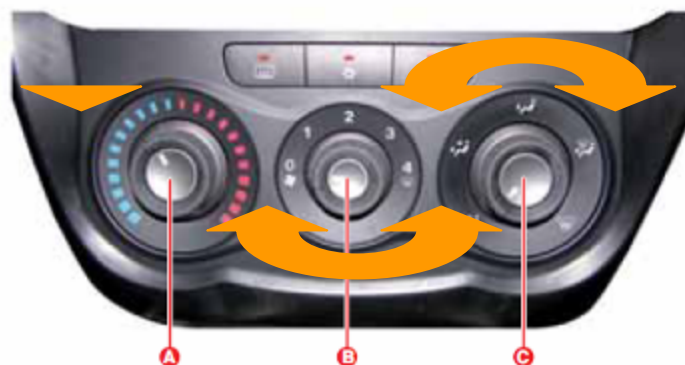
IMPIANTO DI RISCALDAMENTO/CLIMATIZZAZIONE

Sulle vetture con climatizzatore manuale (comandi a 3 manopole: A, B, C nella figura in basso) che entrano in officina per interventi riparativi o per interventi di messa a punto in preconsegna (MAPO), verificare che le manopole del climatizzatore non si stacchino dal loro supporto. Per procedere alla verifica compiere una rotazione completa verso destra e verso sinistra di tutte e 3 le manopole e successivamente provare a staccarle dal supporto (senza esercitare una forza eccessiva). Le manopole non dovrebbero staccarsi.

***Nella figura: Plancetta di comando impianto di climatizzazione manuale.
Per compiere la verifica ruotare tutte le manopole fino a fine corsa e in seguito provare a sganciarle.***

Nel caso in cui dopo il ciclo di verifica le manopole dovessero staccarsi (una o più di una), procedere alla sostituzione delle manopole difettose e accertarsi che il problema non si ripresenti.
