Fiat Group Automobiles S.p.A.

Bollettino Te.Se.O. – N. 10/10

Bollettino Te.Se.O. - N. 10/10

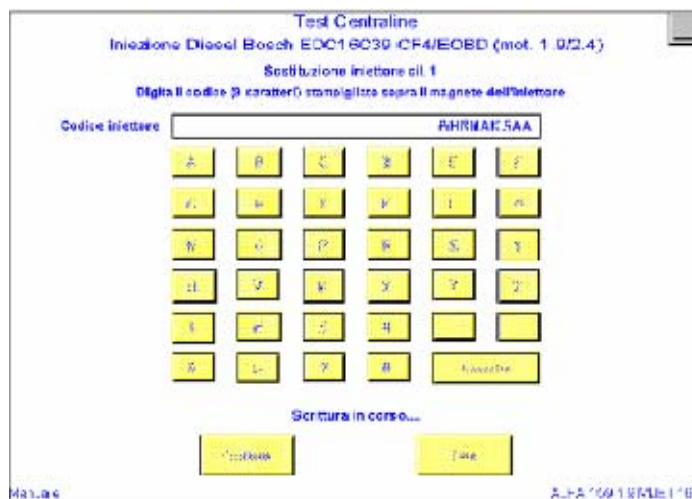
2) scrittura in corso

Nel caso la scrittura vada a buon fine l'Examiner ritorna nella videata diagnosi attiva senza indicare di mettere chiave su STOP, di attendere il termine del power latch e di mettere successivamente la chiave su MARCIA.

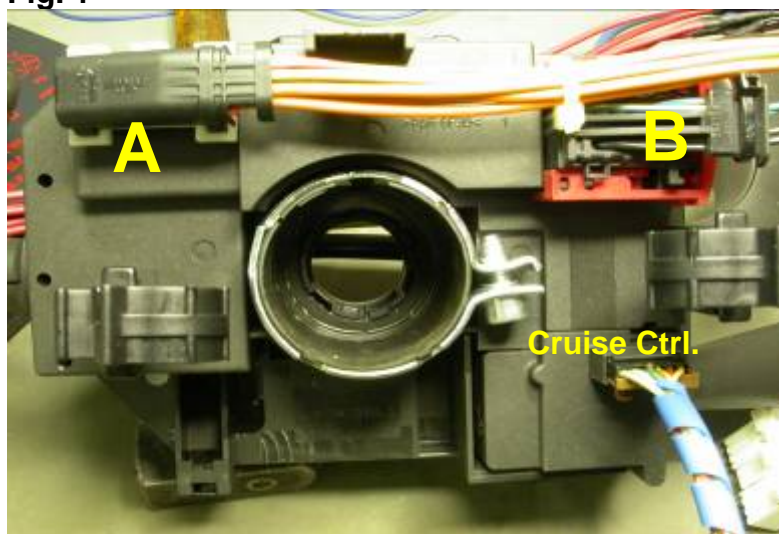
Fig. 1

3	<p>Individuare sul connettore "A" portafemmine l'uscita 7 e sul connettore "B" portafemmine l'uscita 4. Ponticellarle dopo aver acceso il quadro. Eseguendo l'operazione descritta ad ogni innesto del ponticello deve corrispondere l'accensione del proiettore abbagliante nella funzione di lampo luci. Al distacco del ponticello il proiettore deve spegnersi.</p>	Passare a step 4	Sostituire il devioguida.
4	<p>Ripetere l'operazione tra l'uscita 7 del connettore "A" portafemmine e l'uscita 3 del connettore "B" portafemmine. All'innesto del ponticello deve corrispondere l'accensione dell'abbagliante ma in questo caso anche rimuovendo il ponticello il proiettore non deve cambiare il suo stato. Lo stato si modifica solo ad un nuovo innesto del ponticello (fig.2)</p>	Passare a step 5	Sostituire il devioguida
